## 雪庇の発生

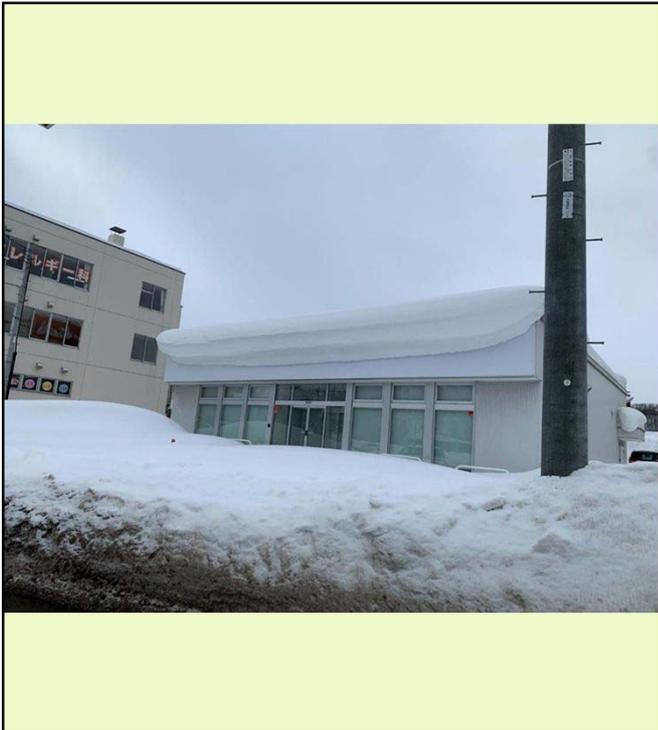
1

風下となる屋根水上側に雪庇が発生。  
出入口への落下を防ぐ工夫が必要。

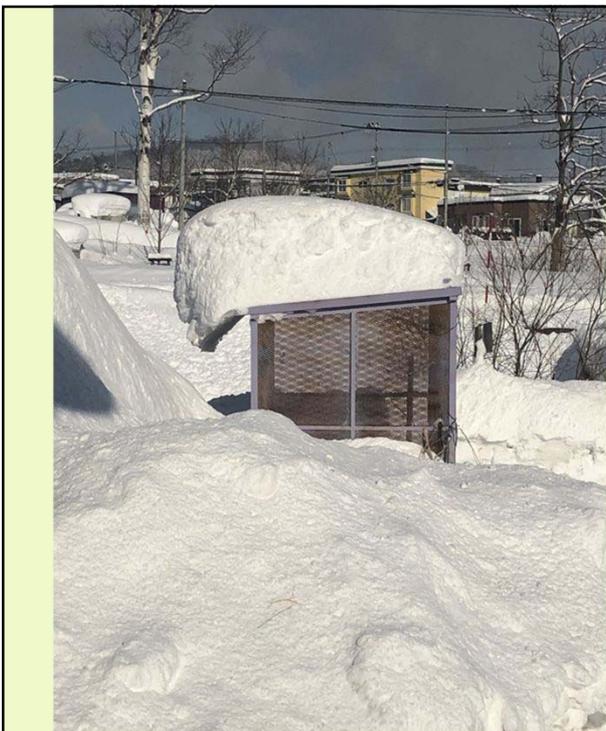
2

## 物置倉庫にも雪庇

建築物や車庫のような大きな屋根でなくても、立派な雪庇が形成される。  
水下が風上側の場合、雪庇はより大きく成長する。

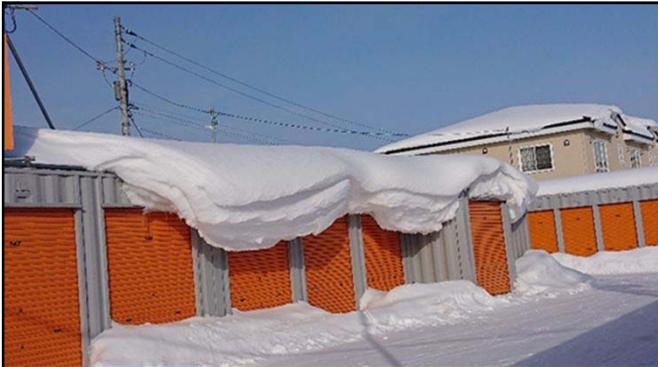
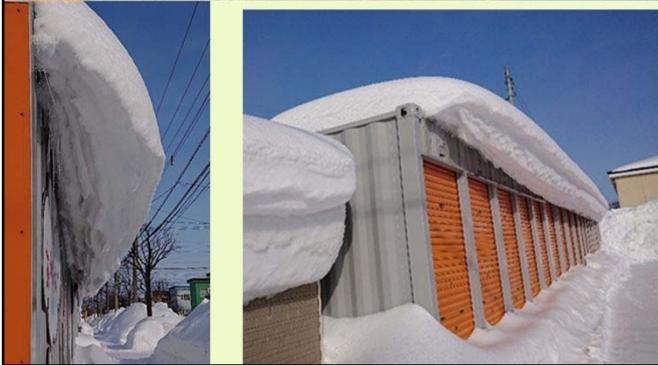
②

## 倉庫入口の雪庇

雪庇が風下側であるシャッター入り口側に成長し、冬季の利用に支障が生じる場合がある。

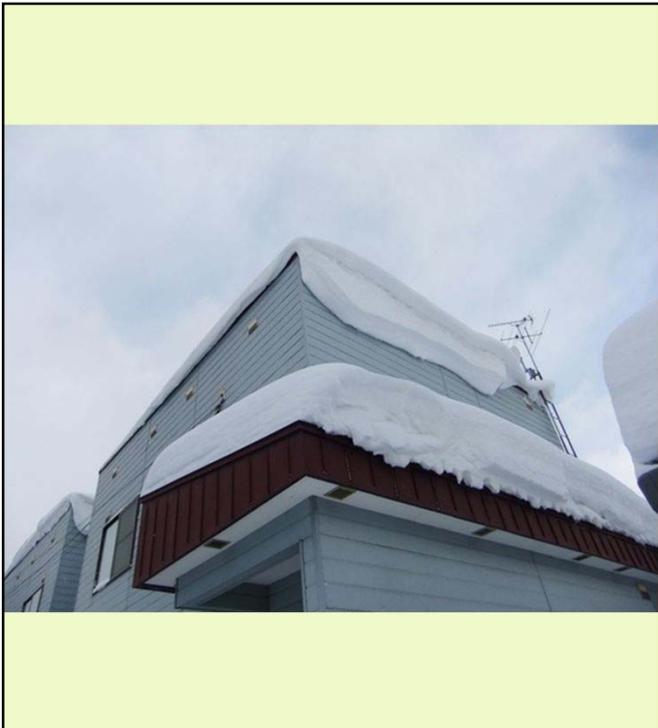
④

## 雪庇・着雪

雪庇の成長により壁にへばりついている。せり出した雪庇は自重により下に垂れ下がり、その上に雪が更に堆積することにより、大きくなる。

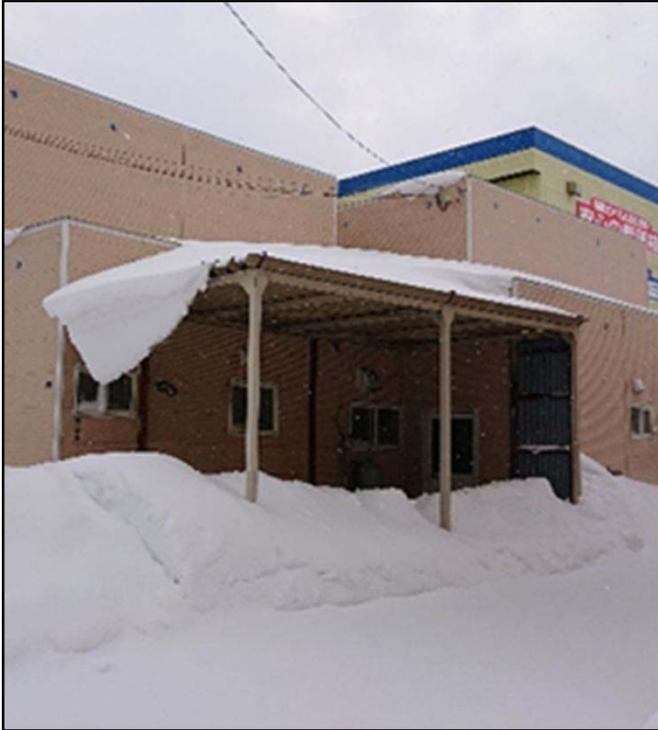
## 雪庇・吹き溜まり

隣接する建物とレベル差がある場合、吹き溜まりが生じやすい。また、屋根のみの架構のため雪が融けづらい。

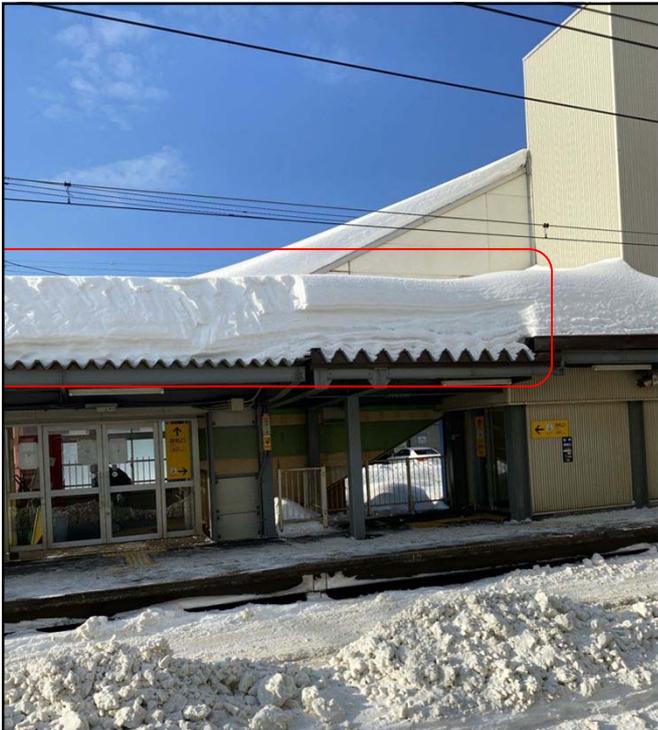
## 雪庇落とし

JR駅ホーム屋根の雪庇落とし後。  
駅員が維持管理のために屋根の雪庇が成長する前に落としたと思われる。

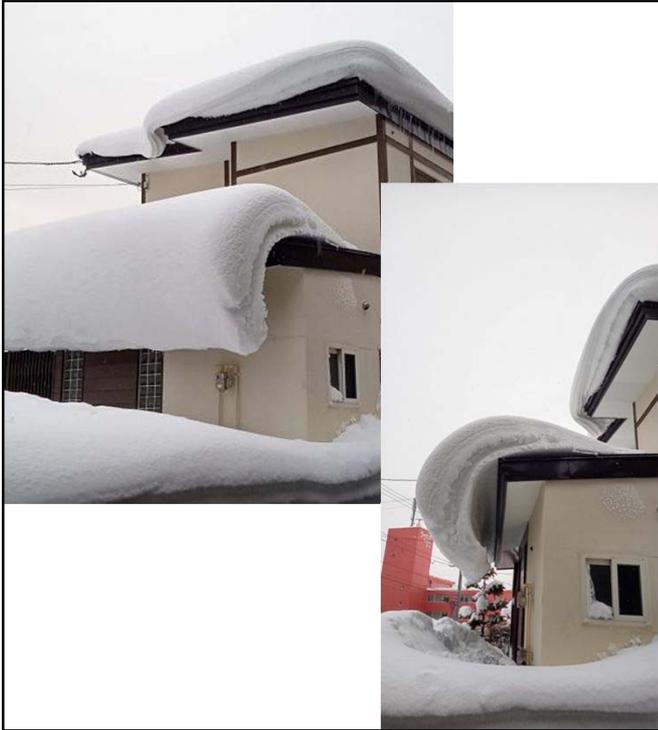
1

## 巻き垂れ

緩勾配屋根の巻き垂れが大きくなった事例。

勾配屋根の水下側に堆積した雪が滑り出したことにより、軒先から雪がせり出して垂れ下がる現象。勾配屋根の水下側に雪が堆積し巻き垂れとなり、その上に更に雪が堆積したことにより大きくなった事例である。屋根先端に大きな集中荷重が作用する。先端に氷柱を伴うことも多く、巻き垂れと屋根材と凍着すると屋根葺材にも荷重が作用する。

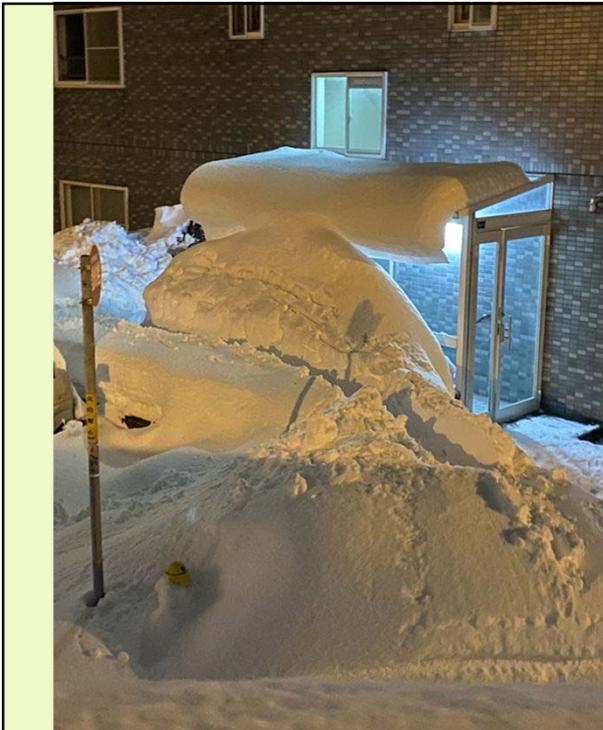
2

## 巻き垂れ ( 風除室 )

風除室(玄関フード)屋根の巻き垂れと地上の積雪がつながっている。

地上の積雪による側圧が生じるほか、屋根雪と地上の積雪が繋がると雪の沈降力が軒先に発生する。

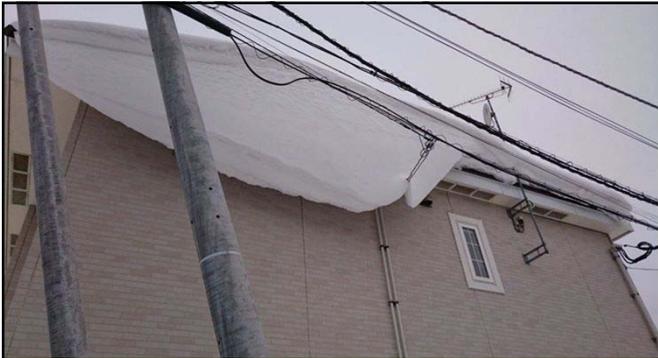
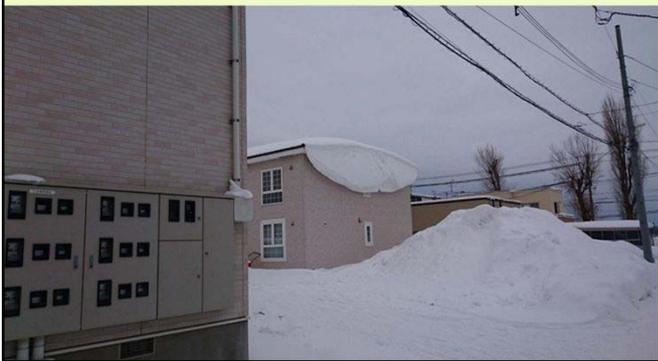
8

## 電線に絡む巻き垂れ！

雪庇（巻き垂れ）が成長して電線に絡んでいる。風向や水勾配を考慮するなど雪の重量や沈降力を作用させないための計画や工夫が必要。

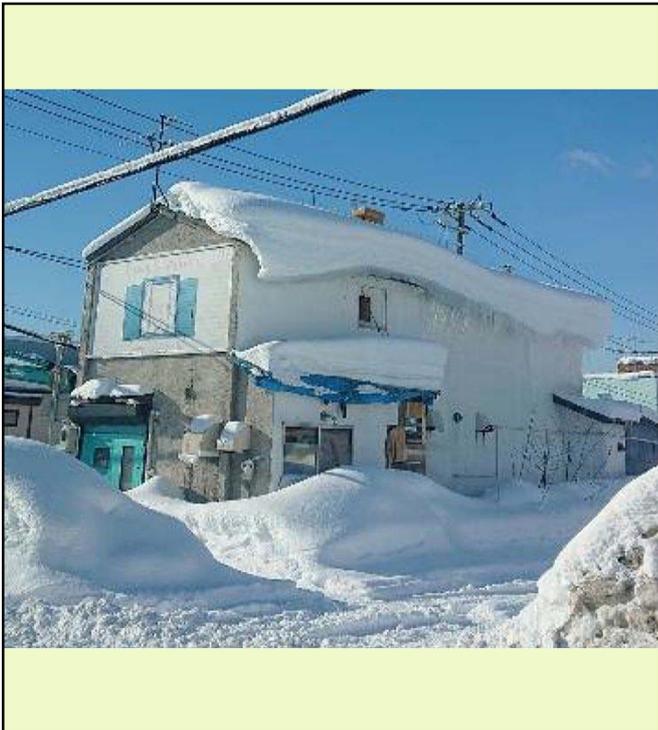
9

## 巻き垂れと氷柱（つらら）と吹きだまり

風向や住宅の断熱性能の影響で2階屋根片側に巻き垂れ、つららが発生。下屋には吹きだまりが生じ、屋根材が変形している。

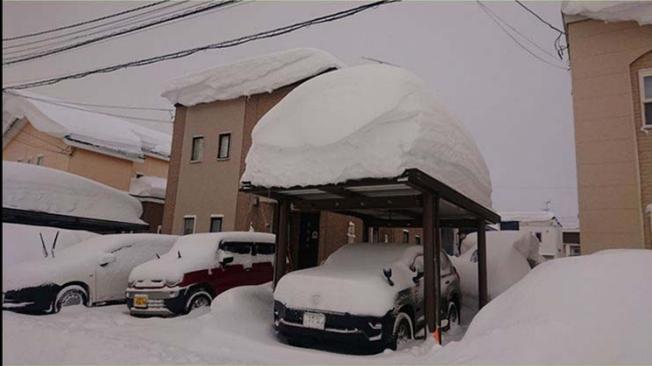
10

## 吹きだまり

カーポートの屋根の雪

周囲の建物と比較して低い部分に 吹きだまりは生じる。吹きだまり部分の雪は、風で圧密されるため一般部分より密度が大きい。設定条件より雪荷重が大きくなれば倒壊の可能性がある。

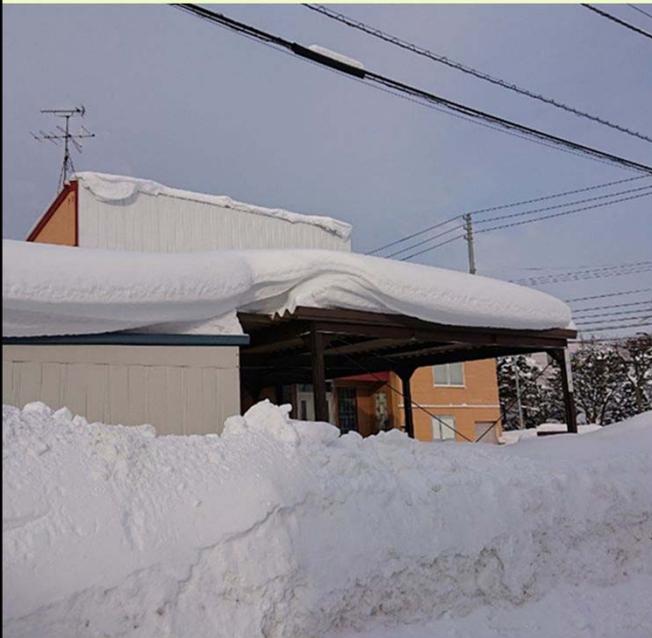
11

## 雪の吹きだまりと堆雪

2棟の屋根 雪が積もり繋がっている状況

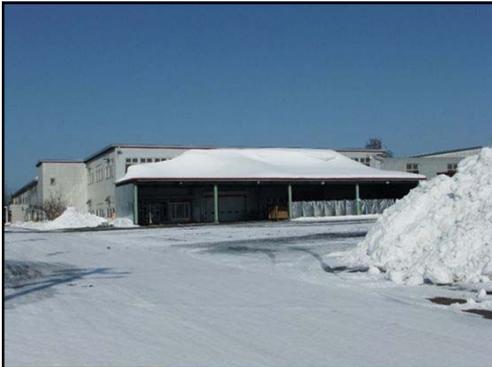
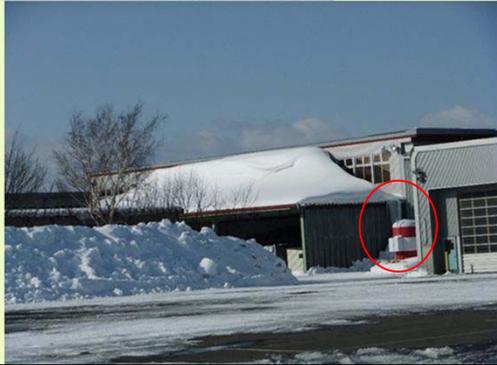
12

## 雪の吹きだまり

大屋根と下屋の段差で風がブロックされ、  
雪の吹きだまりを形成

下屋の根本に大きな氷柱も確認される

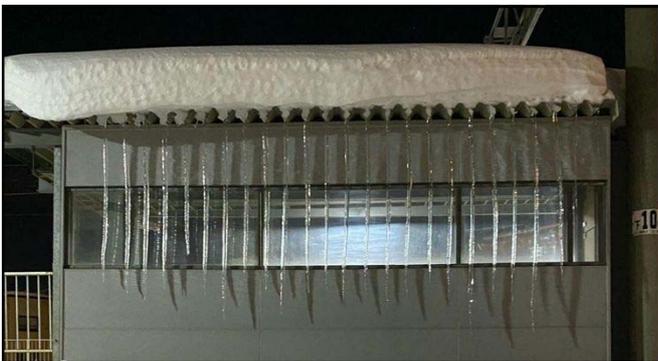
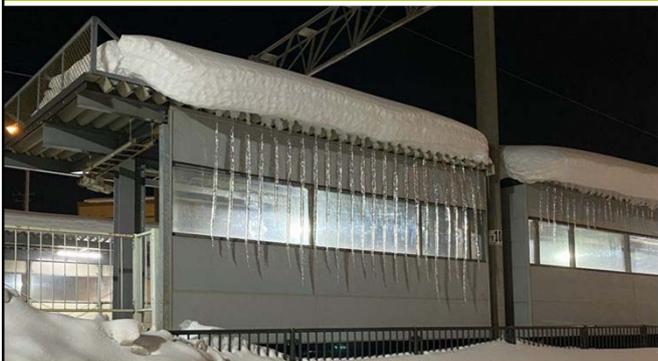
13

## 氷柱(つらら)

屋根折板上の融雪が水勾配にしたがって移動し、  
水下側に氷柱が発生。

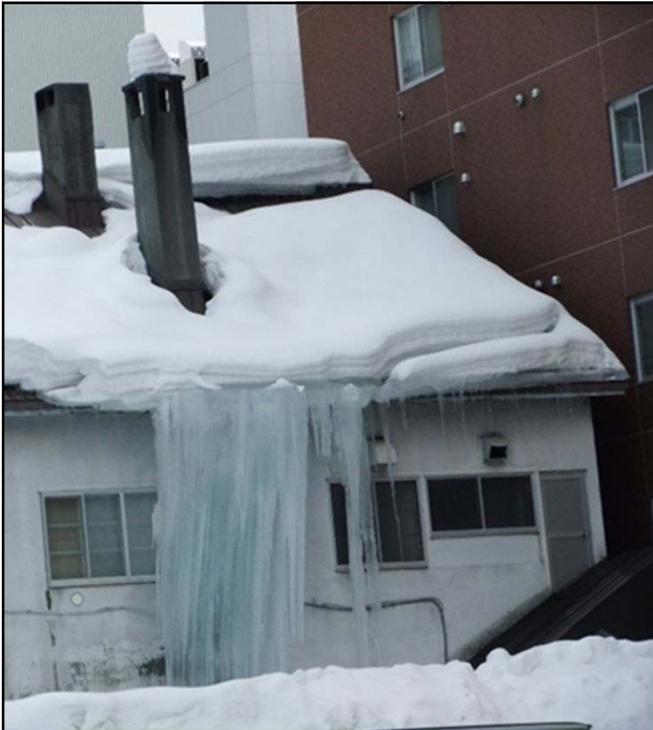
14

## 氷柱（つらら）の成長

古い建物の屋根

煙突周りの断熱不足により煙道周りの積雪が融解することにより氷柱が大きく成長したと思われる

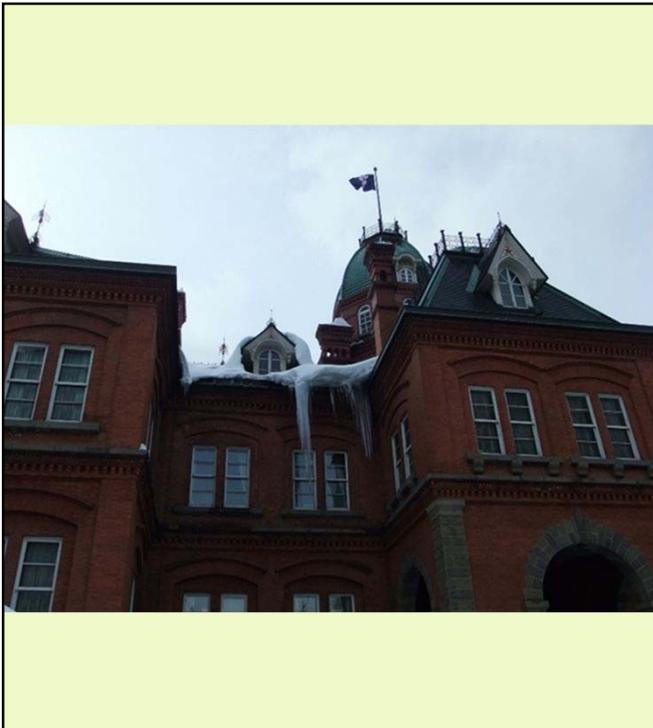
15

## 氷柱（つらら）

某庁舎屋根の氷柱

建物の暖房などの熱や直射日光などにより屋根積雪が溶け、水下に流れ、氷柱を成長させたと推察される

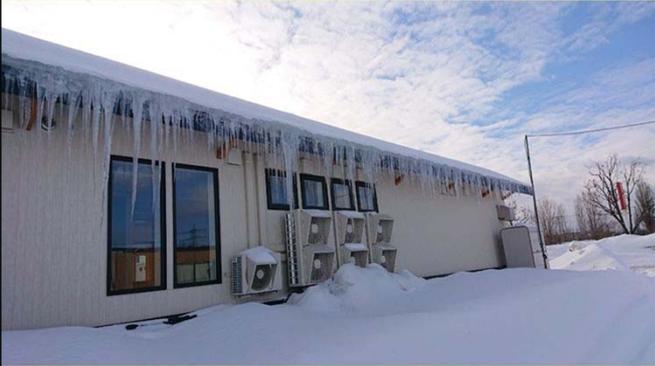
16

## 氷柱（つらら）

南側に面した屋根の氷柱（軒先の雪が融け  
流れ落ち、氷柱が出来ている）

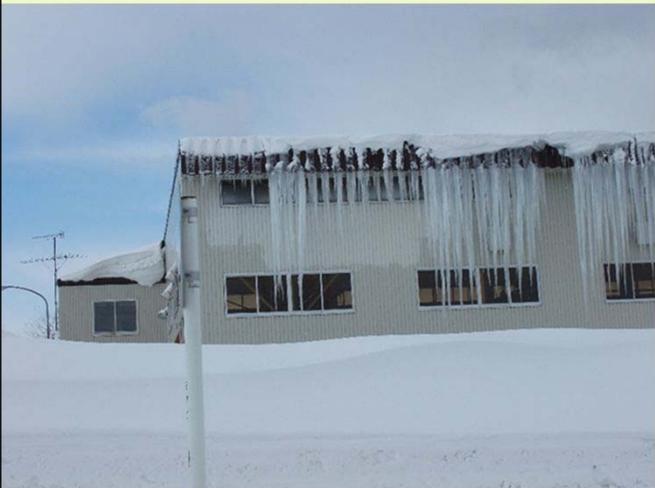
17

## 氷柱（つらら）

折板水下ラジアル折板の氷柱

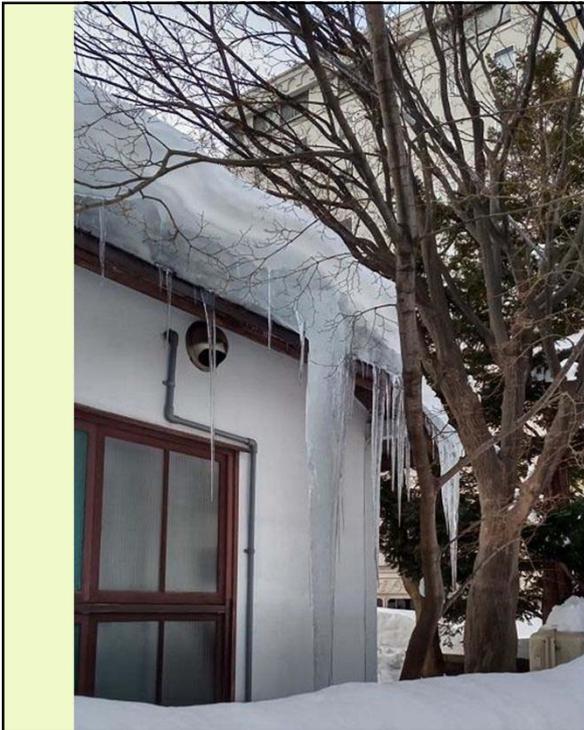
18

## 氷柱 ( つらら )

屋内からの熱が逃げる箇所 ( 排気口周り等 ) は氷柱が大きくなりやすい。

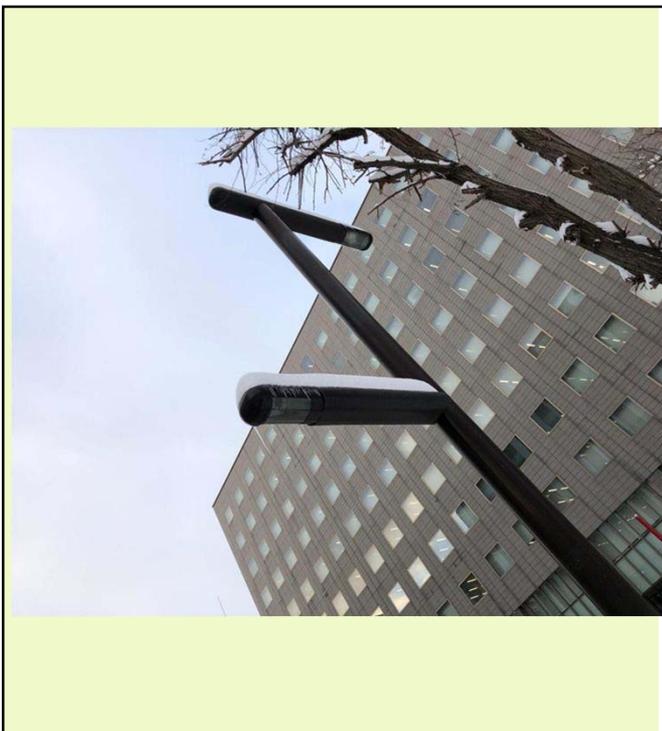
19

## 着雪 雪国のあるある。

街灯への積雪

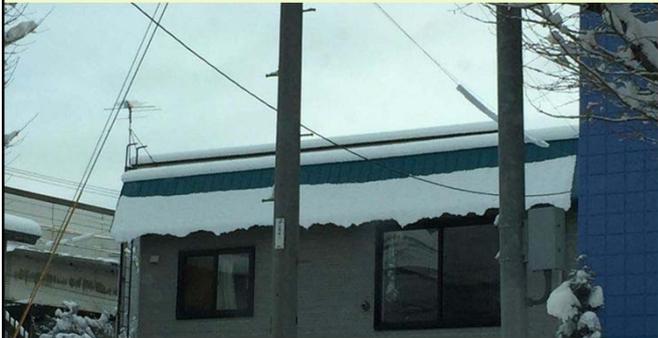
20

## 着雪

屋根が垂直に近い状態の勾配の部分でも積雪が付着する着雪現象が生じる場合もある

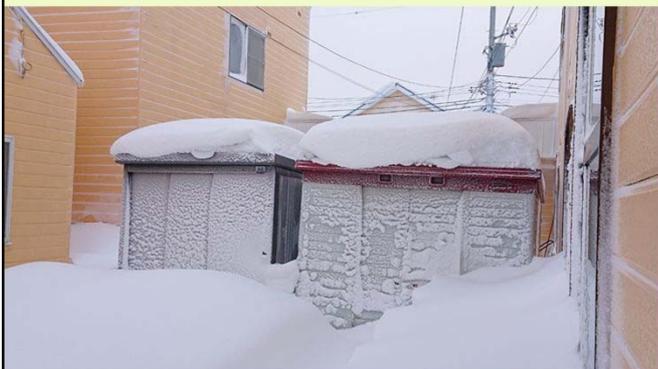
21

## 吹き付けによる着雪！

屋外物置への風で雪が吹き付けられている。物置と物置のわずかな隙間を風と共に雪が通るため、その隙間に雪がどんどん溜まり、吹き付けられて着雪した雪で物置同士が一部繋がっている。

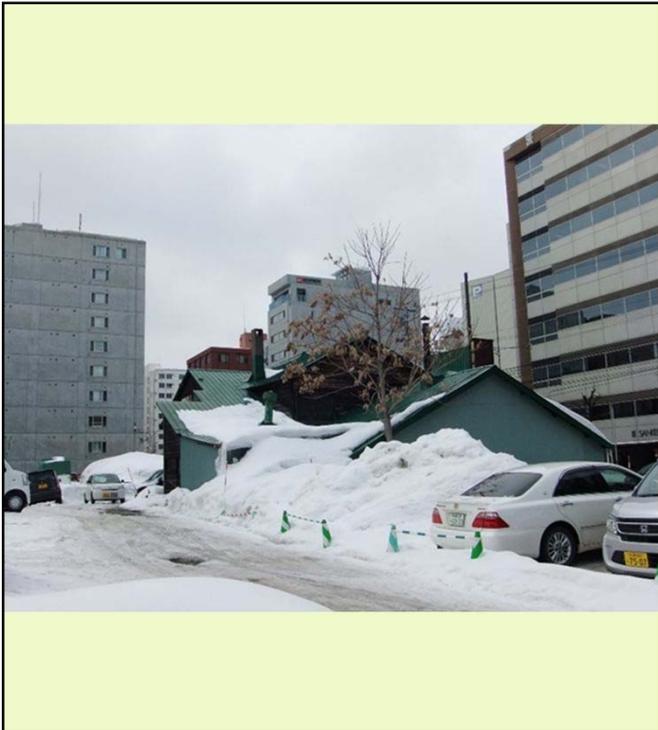
22

## 落雪と雪のたまり方

屋根から落ちた雪が地面にたまり、屋根と繋がっている。

地上の積雪と屋根雪が繋がると軒先に沈降力が作用する。

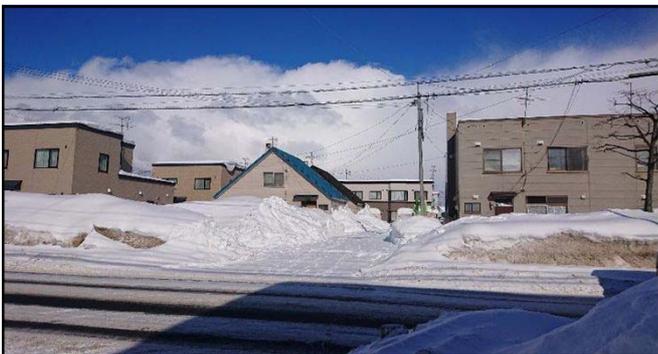
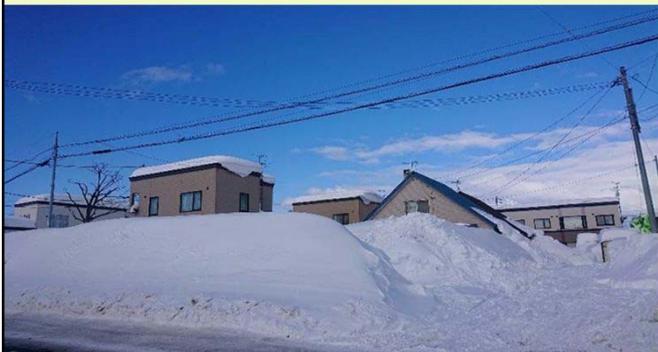
23

## 三角屋根の落雪

三角屋根

軒下の雪と繋がると、それ以上屋根の雪は落ちない。

落雪屋根は落雪スペースと軒高の確保が重要。

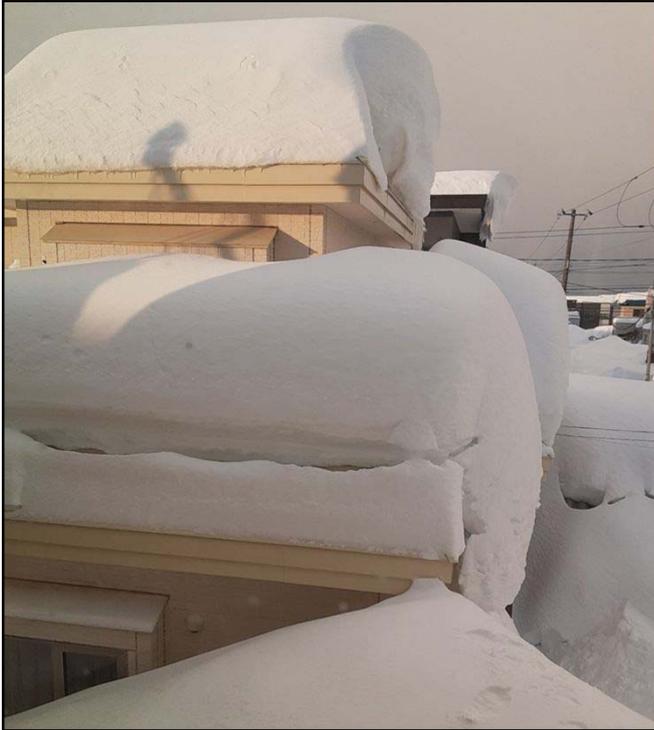
24

## 大雪

大雪により家を覆いつくすような積雪。屋根雪荷重への配慮のほか、FFストーブ排気口の埋没や灯油タンクなど設備機器の破損にも注意が必要。

雪下ろしや落雪により建物同士の間積雪が多くなると、壁面に側圧が生じ、被害を及ぼす可能性もある。

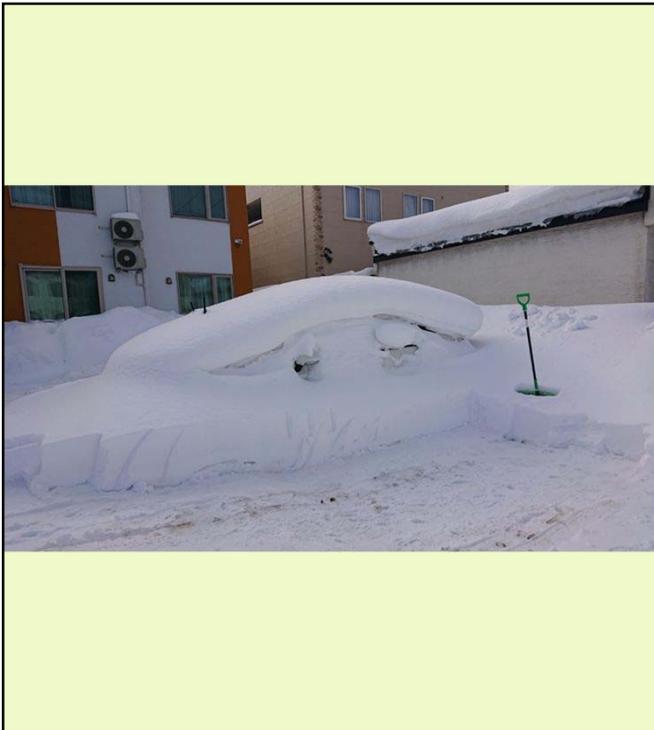
25

## 雪に埋もれる車

雪国の朝、よく見かける光景。

まだ密度が小さく軽い新雪のよう。

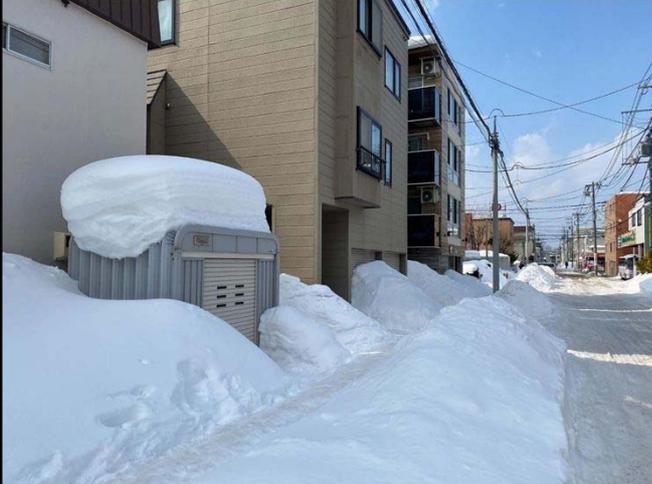
26

## シャッター前の除雪

雪の置き場がなくなっている状況。

手前の車庫は屋根にも周囲にも雪が積もっており、奥の車庫は雪でシャッターが塞がり使用できなくなっている。

計画時に除雪した雪を溜めておく堆雪スペースを予め確保しておく必要がある。

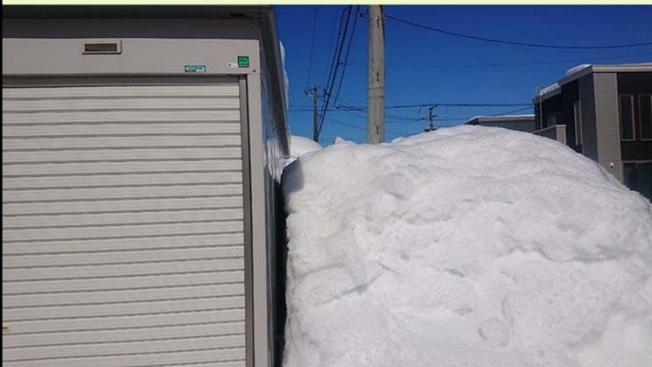
27

## 積雪の内部摩擦角

春先 建屋と雪山の間にできた隙間

圧密された雪は融雪状況により、積雪は90°に自立することもある

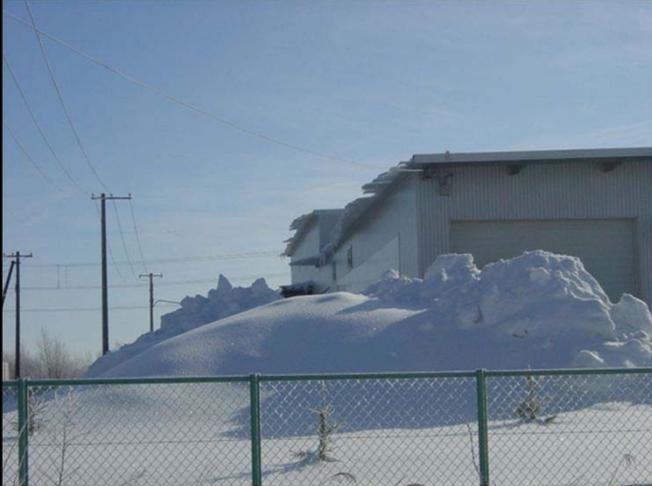
## 金属折板屋根軒先の氷塊

折板水下側に溝部の氷塊が飛び出している。  
軒折れと落下による被害を防ぐ対策が必要。
