折板水下軒先の変形 (被害：折板変形)

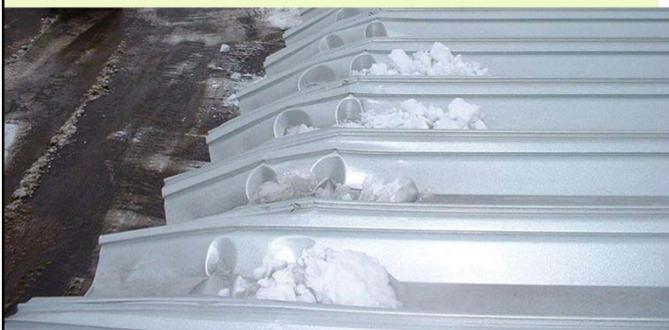
120

寒暖の繰り返しにより折板直上で氷結し、屋根上雪が巻き垂れとなり跳ね出し荷重過多となり損傷した事例。

対策例として、軒先を腰折れやラジアル形状にする、または、折板先端部に受け梁を配置する事例が有る。

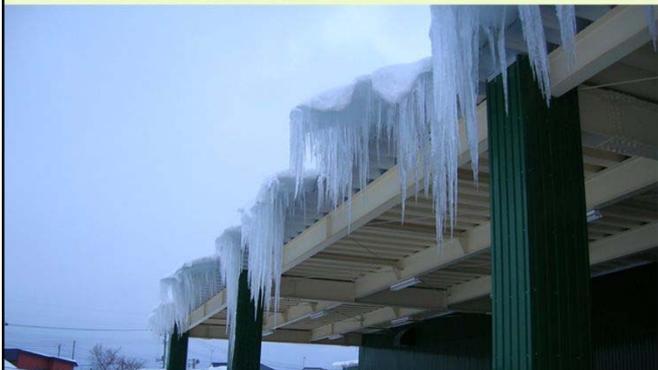
121

氷柱(つらら)の成長 (被害：シャッター 使用不可?)

成長した巨大な氷柱。除去には危険が伴う。

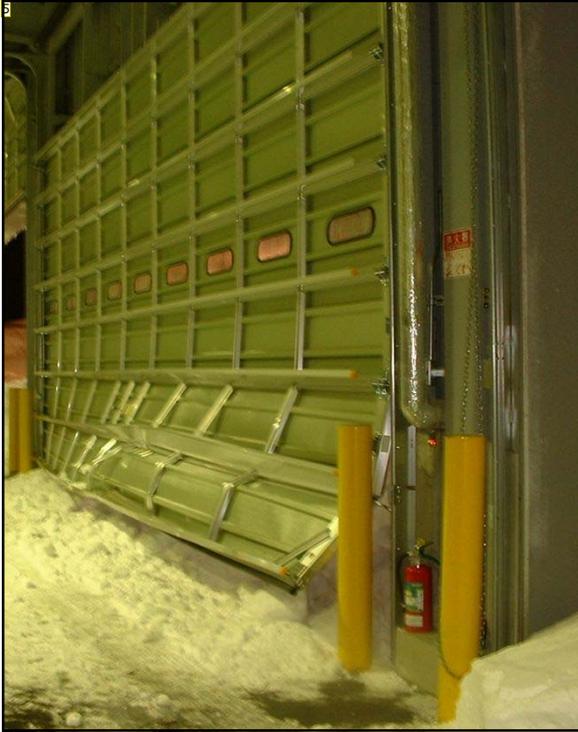
落雪の衝撃

(被害：開口部 (OSL・シャッター) 及び壁面の損傷)

水下側のオーバースライダーが落雪により損傷した事例。落雪時には雪庇やつららなどの影響により内側に巻き込むように落下することがある。

対策案として、軒先の出の長さを大きくすることや、屋根雪の巻だれなどが発生しない形状・納まりにする。また、適時の除雪など適切な維持管理も必要。

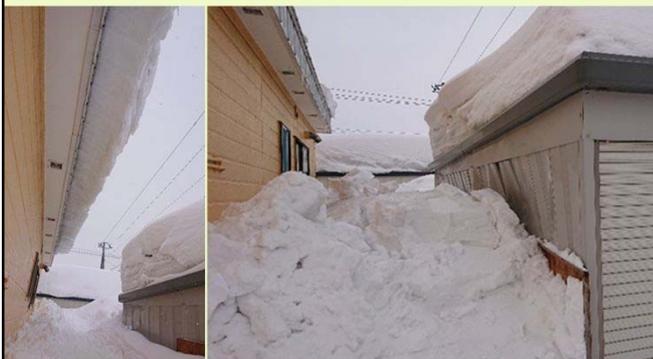
落雪の衝撃

(被害：外壁変形)

落雪により車庫に損傷が発生。

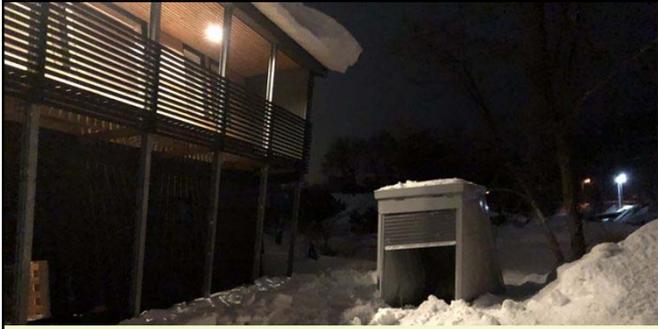
9

落雪の衝撃 (被害：外壁変形)

屋根からの落雪の衝撃と側圧により、屋外物置が壊れてしまっている。

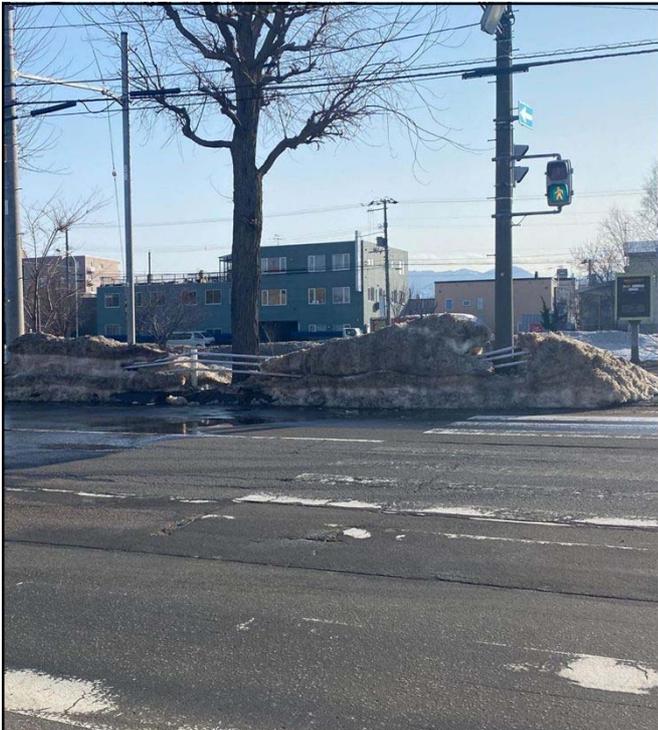
10

積雪の重量・雪の沈降力 (被害：手摺の変形)

歩道の安全柵が、積雪の重量と雪の沈降力で大きく変形してしまっている。

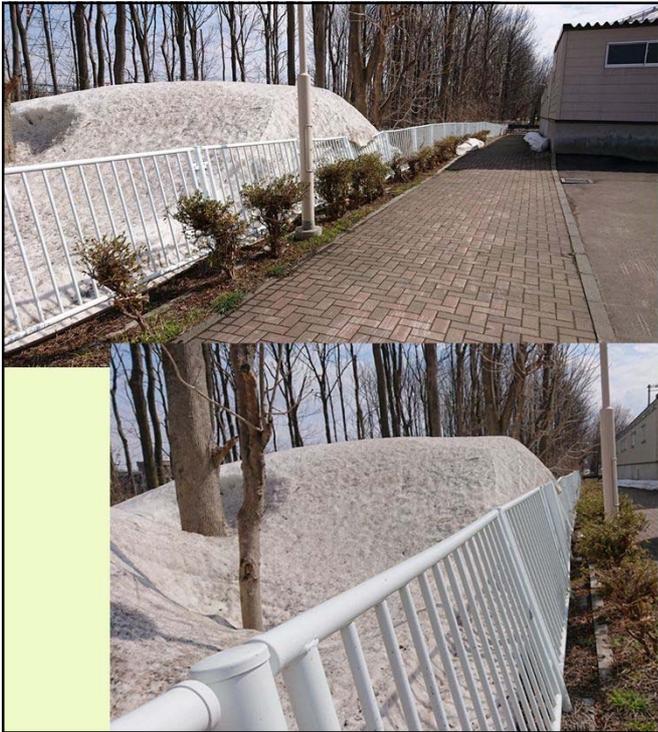
11

積雪の重量・雪の沈降力 (被害：フェンスの変形)

フェンスを覆うような雪の堆積があり、雪の沈降力により傾いたと思われる。
一部のフェンス上枠が変形している。

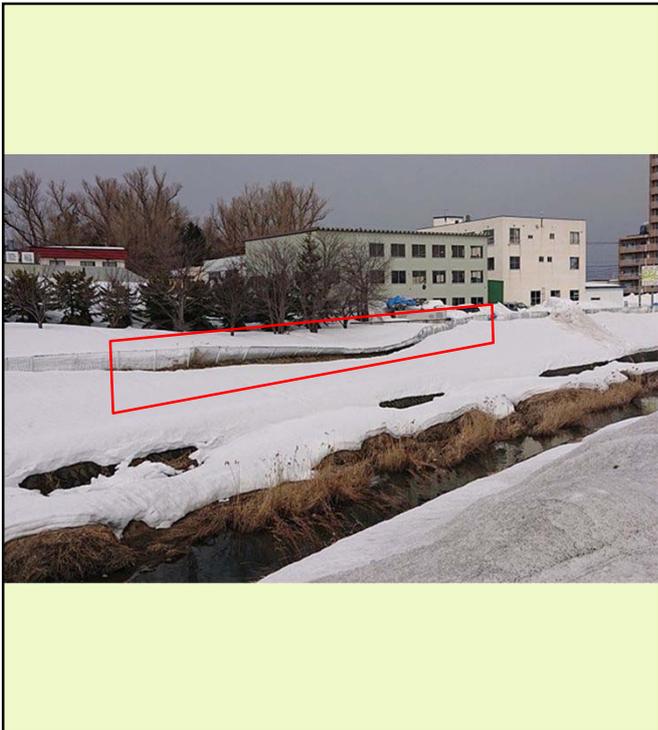
12

積雪の重量・雪の沈降力 (被害：柵の変形)

川沿いの倒れた柵

柵が倒れている部分は斜面の下部分で、上部から雪が滑り落ちて来たものと考えられる。
傾斜地の樹木に見られる根曲がりと同じ力

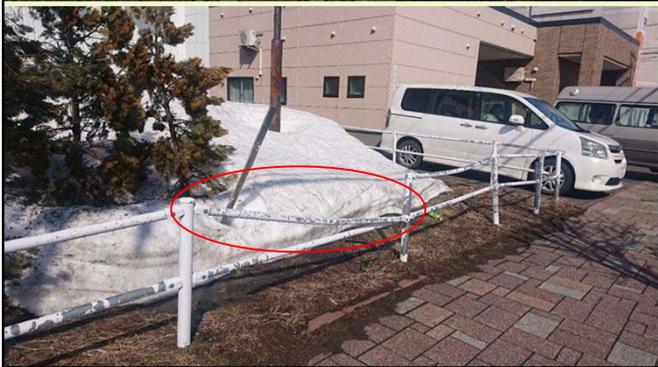
13

積雪の重量・雪の沈降力 (被害：手摺の変形)

雪の重みで横材が変形しており、一部端部が外れている。

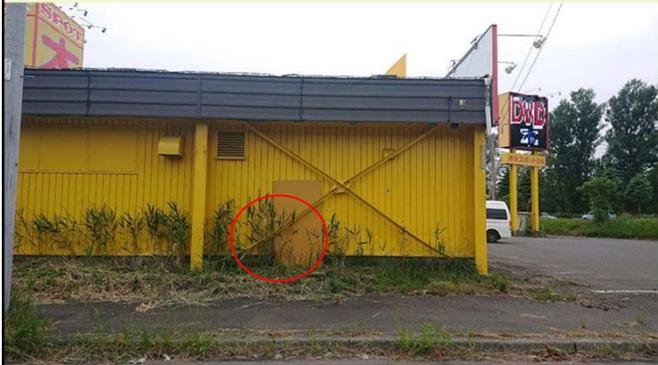
14

積雪の重量・雪の沈降力 (被害：ブレースの変形)

外部に配置された鉛直ブレース 雪の沈降力で下部が変形している。
